# Oprava chrámu sv. Barbory v Kutné Hoře

Fajman Petr, Kott Jiří, Vinař Jan

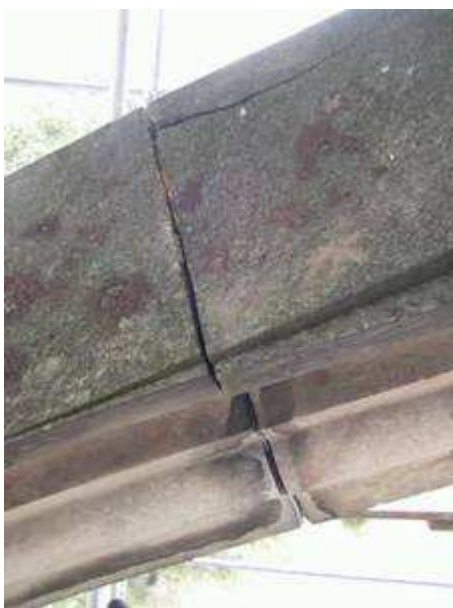
Častou poruchou je chemická koroze hořického pískovce při styku s mušlovým vápencem. V mušlovém vápenci, který je kutnohorským tradičním stavebním kamenem, se v důsledku expozice kyselým deštěm tvoří roztok sádrovce. Pokud je mušlový vápenec nad hořickým pískovcem, roztok nateče do hořického pískovce v kterém sádrovec zkrystalizuje. Krystalizací nabude na objemu a roztrhá kámen. Oprava je prováděna výměnou poškozených kamenů.

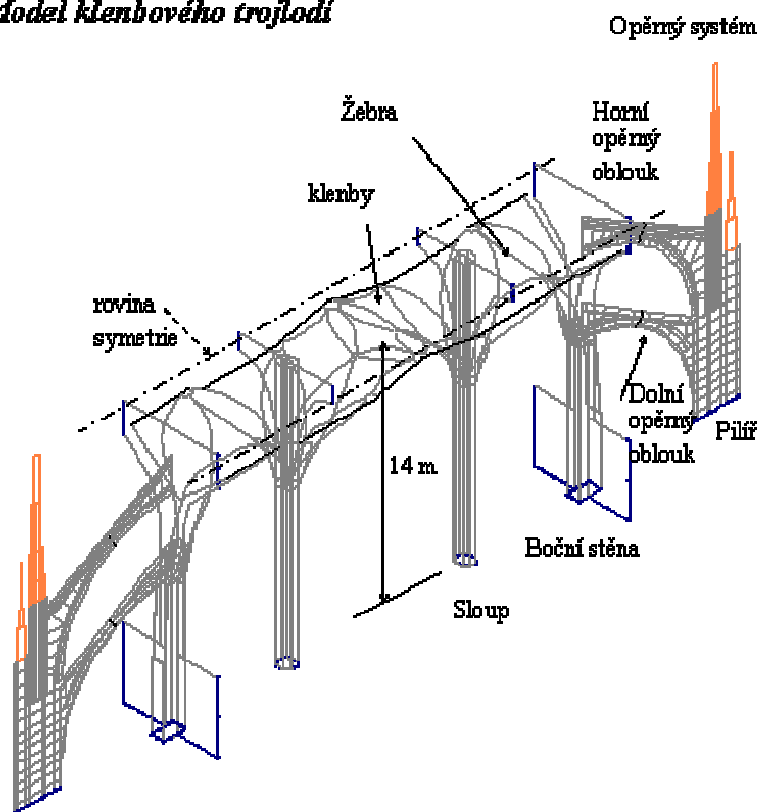
Obr. 3 Schéma počítaného výseku

Možné poruchy membránové napjatosti se zachytily modelováním konstrukce pomocí stěnodeskových prvků, s napětím ve střednici a s deskovými momenty. Schéma počítaného výseku je na obr. 3. Pro výpočty bylo zatížení voleno s ohledem na výskyt trhlin a podle možného skutečného působení. Materiálové složení systému je z takřka homogenního pískovce – po upřesnění byly brány materiálové charakteristiky hodnotou  $E = 12 \text{ GPa}$ ,  $\nu = 0,2$ ,  $\alpha = 0,00001$ . Tyto hodnoty byly v souladu s normou.

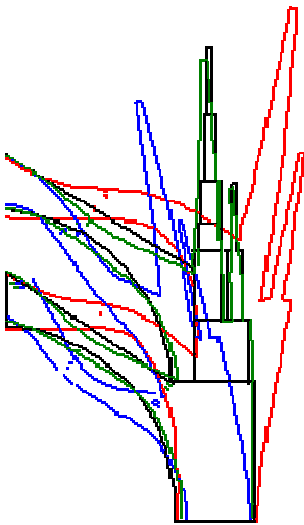
Obr. 4 deformace

Vliv *teploty* na vnitřní konstrukce - klenby, stěny a sloupy je velmi malý a je omezen na oblast opěrného systému. Nejslabším místem jsou oblouky, které navíc vstřebávají rozdílné deformace mezi pilířem a lodí. Koncentrace deformací je pak logickou příčinou vzniku trhlin. Ochlazení

o 5° vyvolává tahové síly v dolním oblouku o velikosti 63 kN a v horním 37 kN.

Výsledky jasně prokázaly, že největší namáhání je způsobeno střídáním teploty. V obr. 4 jsou vykresleny deformace od vlastní tíhy (zeleně), od oteplení (červeně) a od ochlazení (zeleně).

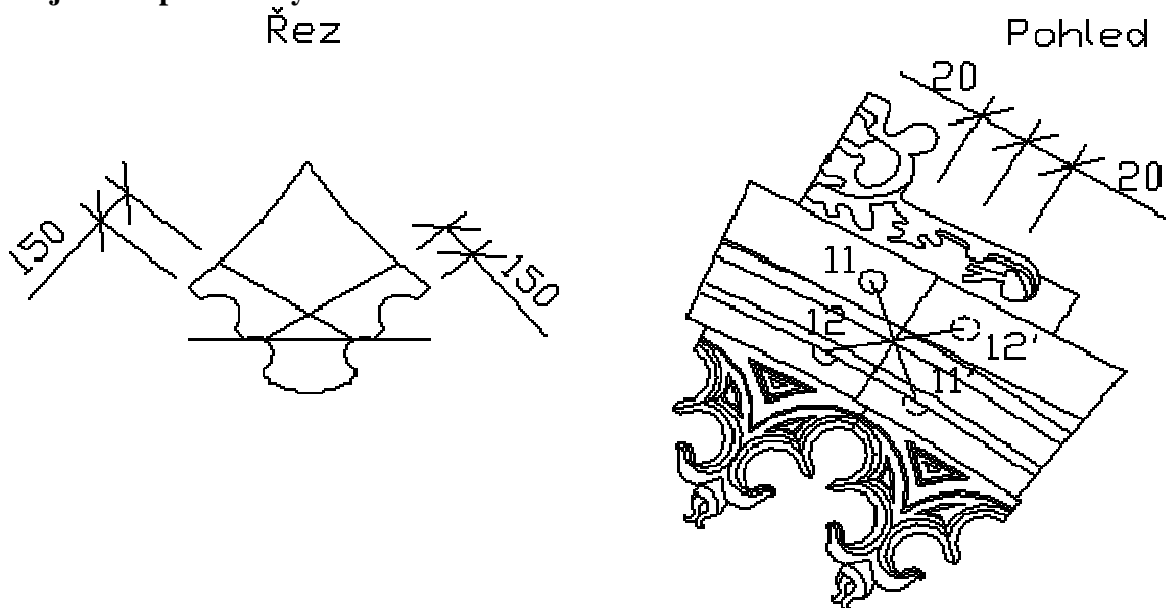
U opěrného systému jsou staticky porušeny hlavně opěrné oblouky. Jedná se o pokles a rozevření spar mezi kameny. Spáry se rozevírají od horního okraje u vysoké lodi a u opěrného pilíře. Uprostřed rozpětí je rozevřena na spodní straně oblouku (viz obrázek). Vždy je porušen více dolní opěrný oblouk než horní. Dolní oblouk v čele katedrály měl u opěrného pilíře spáru rozevřenou natolik, že se do ní dala vsunout dlaň. Rozevřením styčných spar se zmenšila styčná plocha pro přenos tlakových sil a na některých místech začínalo docházet k porušení příčným tahem.

Při přípravě projektu byly zvažovány různé způsoby statického zajištění opěrného systému. Byla posuzována účinnost a proveditelnost řešení a také památkové hledisko. Nakonec bylo dosaženo konsenzu a byl zvolen způsob spojení klenáků pomocí vystrojených vrtů. To vyhovělo požadavku Národního památkového ústavu, aby se doplňovaná konstrukce pohledově neuplatňovala, i statickému hledisku příliš nezvyšovat tuhost konstrukce.
